公共住宅における大規模改修事例集

**Case Report of Public Multi-unit Residential Building Regeneration**

社団法人 建築・設備維持保全推進協会

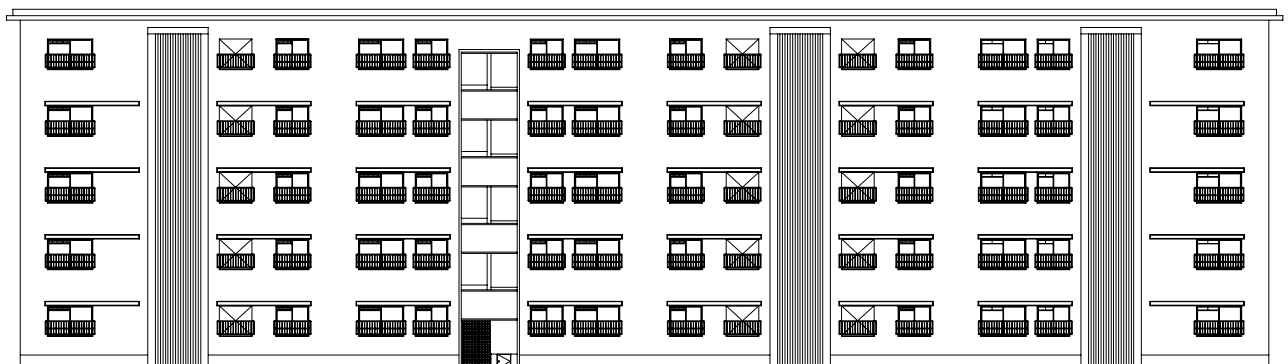
北側立面図(改善後) 1/300

二戸一化の住戸規模変更を行うとともに、階段室型エレベータの増築を行った事例である。

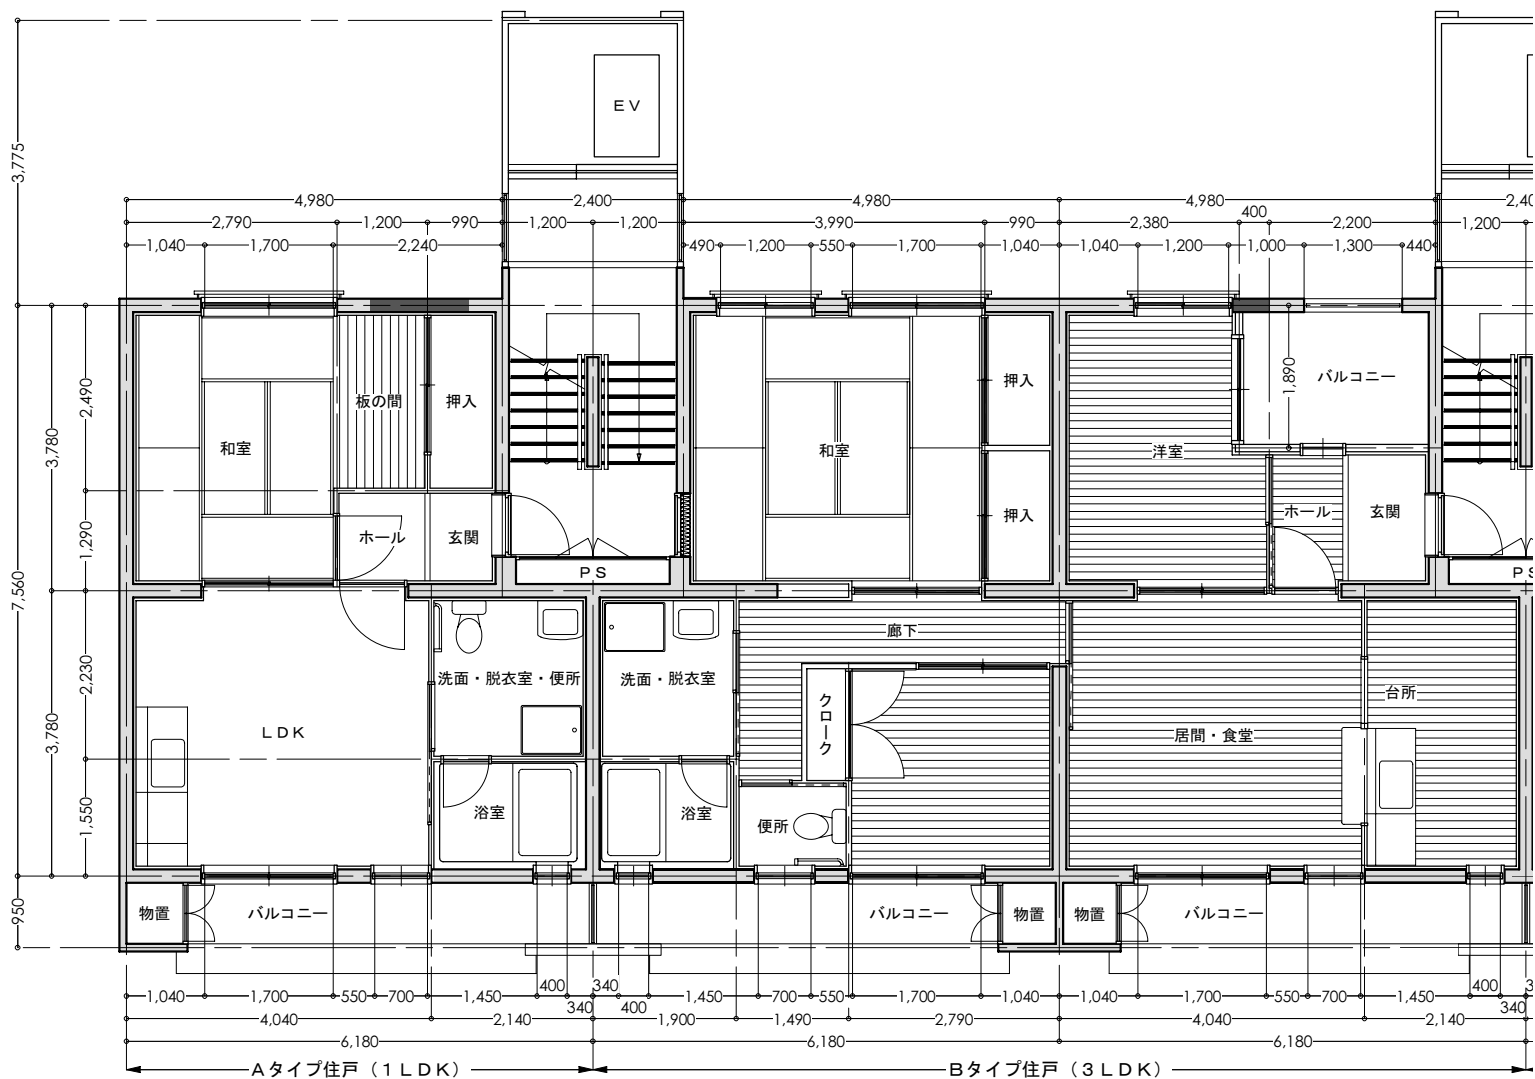
平面詳細図（改善後） 1/100

■ コンクリート新設部分

この事例の場合、既存住戸の専有面積が約42㎡と、二戸一化を行うにはやや広いものであるが、二戸一化を行った部分については、既存住戸部分の一部をバルコニーとすることによって、専有面積が大きくなりすぎることに対処している。新たに設けられたバルコニーと、水廻りや他の室との関係には、若干の工夫の余地が残されているが、内装計画に制約の多い躯体における、改修設計の難しい点であろう。

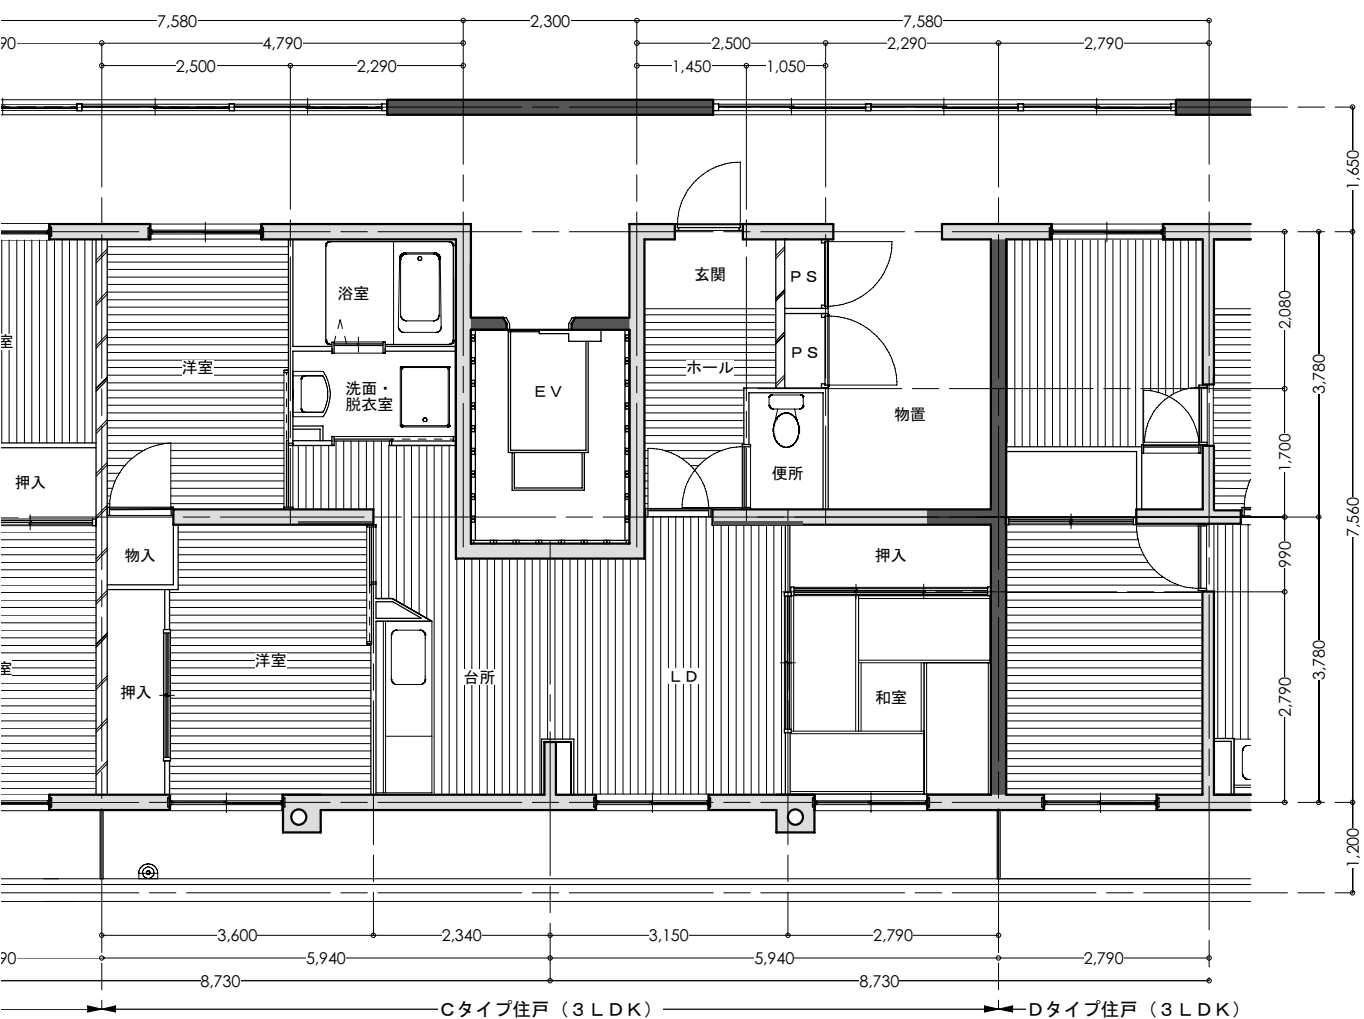
平面詳細図（改善後） 1/100

■ コンクリート新設部分

北海道では、冬季に雪が吹き込むため、廊下や階段室を屋内化する必要が生じるが、マスハウジング期に建設された集合住宅は階段室の幅員が狭く、既存の階段室をそのまま利用すると、法規等で屋内階段室に要求される有効幅員1200mmを満たすことができない。そのため、ここでは既存階段室の階段をすべて撤去し、エレベータシャフトとして利用したり、新たにスラブを設けた上で、改善後住戸の水廻りとして利用したりされている。新たな屋内階段室は、従前には住戸内であった部分に計画されており、スラブが撤去され、鉄骨造のゆとりのある階段が挿入されている。屋内階段室は、屋根スラブも同時に撤去され、階段室上部にはハイサイドライトが計画されるなど、共用部の環境に対する配慮も行われている。また、新たな屋内階段室は、換気塔の役割も果たすように計画されており、階段室で暖められた外気は、住戸内の天井裏を通して室内へ給気される。このように、住戸の給排気の一部をパッシブ化することによって、ランニングコストの削減にも成功している。

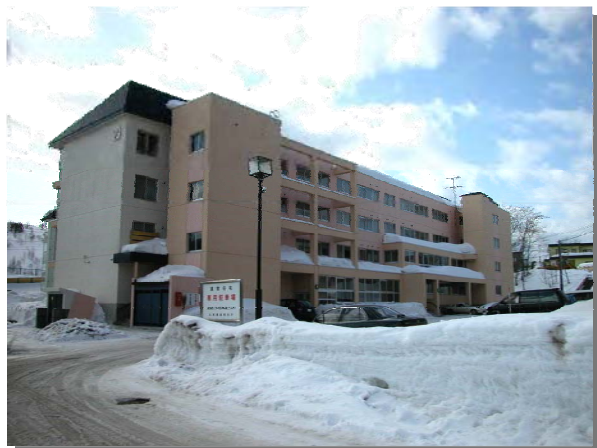
北海道におけるその他の取り組み：野本団地別住棟

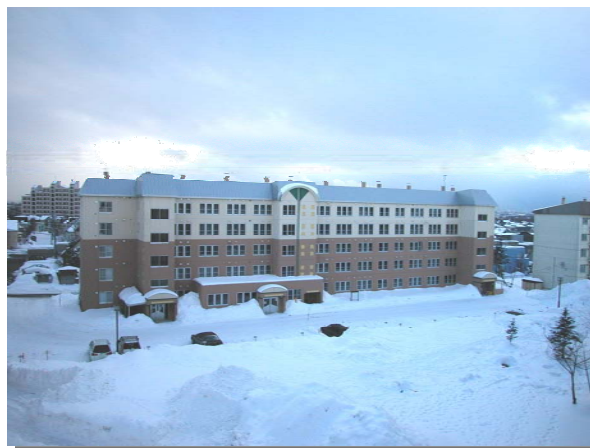
北海道におけるその他の取り組み：大麻西町団地

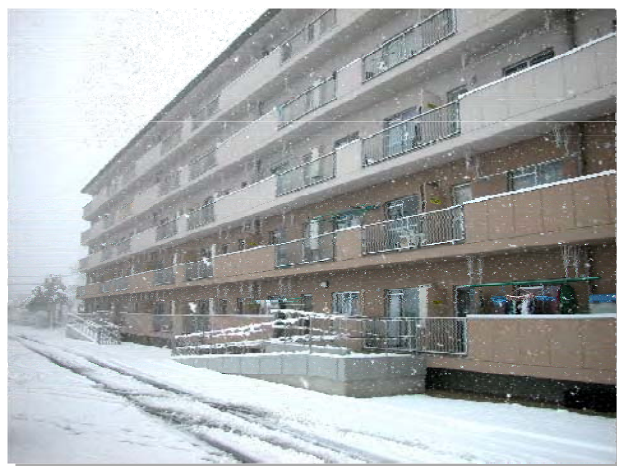
南側に増築された車椅子使用者用スロープ（改善後）

1階では車椅子使用者世帯向けの改善も行われている。車椅子使用者のアクセスは、住棟南側に増築されたスロープを介して、バルコニーから住戸へアクセスするように計画されている。車椅子使用者世帯向けの住戸では、浴室や便所も、通常よりかなりの余裕を持たせた広さに計画されている。

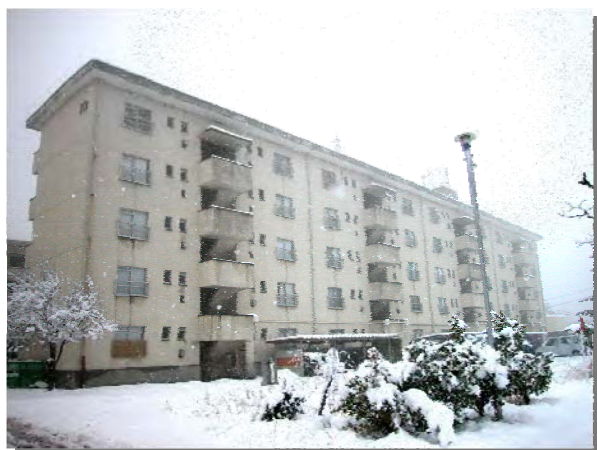
北側外観（改善前）

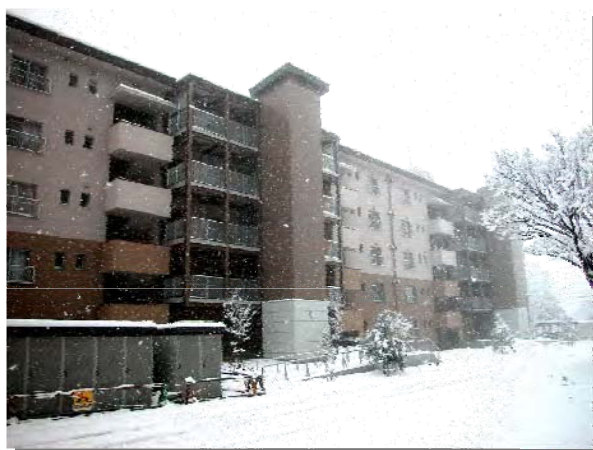
北側外観（改善後）

三戸二化の住戸規模変更を行うとともに、北側にブリッジ状の鉄骨造片廊下を増築し、エレベータの各階フロア着床を実現した事例である。住棟は4階段室型であり、2階段に一つずつエレベータと片廊下の増築が行われている。片廊下は、1階に柱がなく、全体として既存の躯体からの片持ちで支持されている。

同団地7号棟と同様に、外周壁の住棟北側と妻側には、熱性能の向上と躯体保護のため、外断熱が新たに施されている。
